ESTRUTURAS ARQUITETÔNICAS E URBANÍSTICAS

01. Município: Uberlândia

03. Designação: Estádio de Futebol Juca Ribeiro

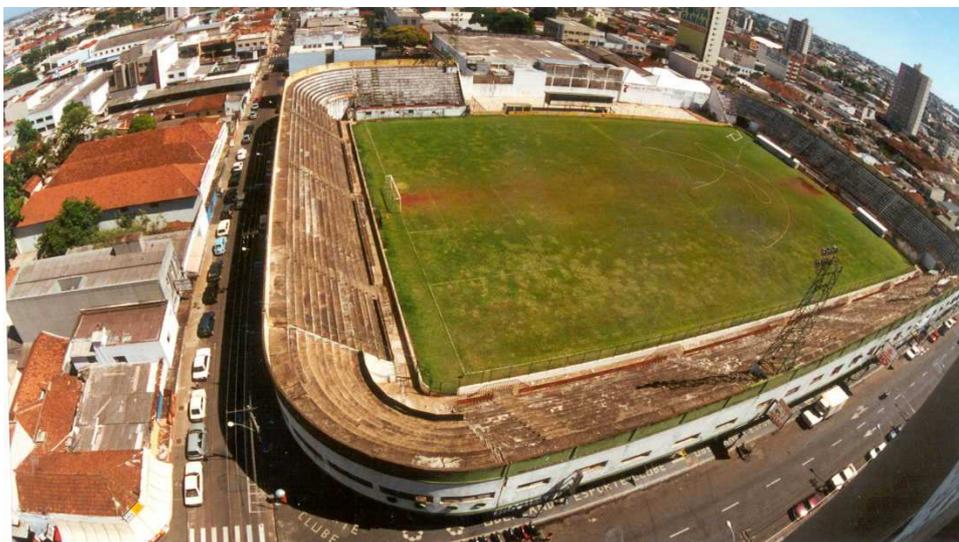
09. Documentação Fotográfica:

<p>O estádio conta com vestiários subterrâneos, alojamentos, departamento médico, bares, cabine para repórteres, bilheterias e secretaria. As arquibancadas já não oferecem o conforto exigido atualmente; além do desgaste natural, suas escadas de acesso apresentam-se insuficientes e sem a devida proteção ao torcedor. Apesar disso, o estádio continua em uso, favorecido por sua inserção urbana. Suas fachadas estão hoje encobertas por lambris promocionais das lojas ali instaladas.</p>

16. Análise do Estado de Conservação:			
<p>Seu estado de conservação é relativamente bom; porém a pintura das arquibancadas apresenta desgaste pelo uso, os corrimãos das escadas de acesso não apresentam a firmeza necessária, parte da tela do alambrado foi arrancada. Internamente, o edifício se encontra em excelente estado, sem trincas e bem pintado, devido a uma reforma recebida no início de 1999, com a entrada de um novo patrocinador.</p>

17. Fatores de Degradação:			
Desgaste natural do tempo e uso e falta de manutenção regular.			
18. Medidas de Conservação:			
Manutenção regular, pintura das arquibancadas, fixação dos corrimãos das escadas, recomposição da tela do alambrado, despoluição visual das fachadas externas das lojas.
